# Griend, nieuwe inzichten, andere benadering

— Quirin Smeele (Natuurmonumenten), Laura Govers (Rijksuniversiteit Groningen, Radboud universiteit), Han Olff (Rijksuniversiteit Groningen)

Griend is een klein eiland in de Waddenzee halverwege Harlingen en Terschelling. Het eiland is belangrijk voor broedvogels en als hoogwatervluchtplaats voor honderdduizenden trekvogels. Om Griend te behouden is het eiland in 2016 voorzien van een forse zandige vooroever en zijn er maatregelen getroffen om de verruiging terug te dringen. Griend is van nature een 'stormvloedschoorwal-eiland' met een lage natuurlijke aanvoer van zand dat langzaam naar het zuidoosten beweegt. De maatregelen die nu genomen zijn, zijn niet eerder toegepast. Daarom willen we de effecten van deze ingreep goed gaan volgen.

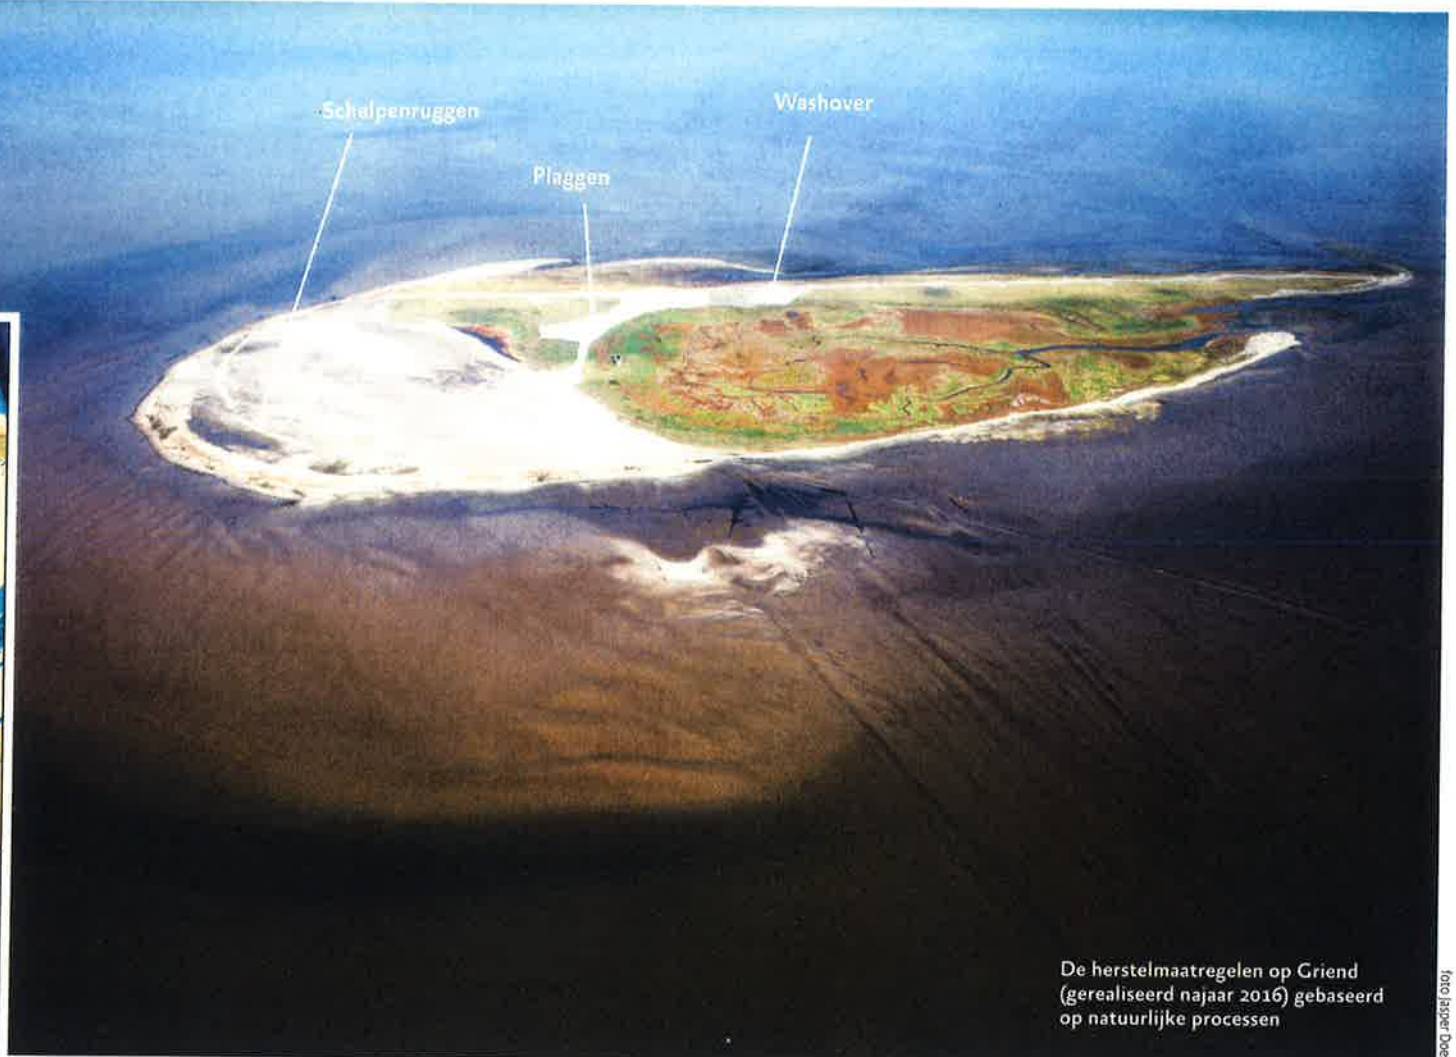
De herstelmaatregelen op Griend (gerealiseerd najaar 2016) gebaseerd op natuurlijke processen

De herstelmaatregelen die in 2016 op Griend zijn uitgevoerd, hadden een tweeledig doel: het behoud van het eiland met al zijn natuurwaarden en op langere termijn het herstel van het oorspronkelijke dynamische karakter van Griend. Hiertoe zijn drie beschermingsmaatregelen aangebracht:

1. Voor de bescherming is een zandwal met schelpenruggen aangebracht. In deze zandwal is bovendien het plagsel verwerkt dat van de noordkant van het eiland gehaald is. Deze schelpen en plagsel bootsen de oorspronkelijke stormvloedschoorwal-vormende processen na.
2. Door het plaggen is de noordkant van het eiland lager gemaakt en een fors deel van de verruigde kwelder is in ontwikkeling teruggezet naar een pionierssituatie.
3. Een 'gat' in de dijk aan de noordkant van het eiland moet er voor zorgen dat het eiland in de winter weer regelmatig overspoelt, zodat verrijking van de vegetatie wordt tegen gegaan. Op de iets hogere delen kan dit ook betere broedgelegenheid voor sterns opleveren.

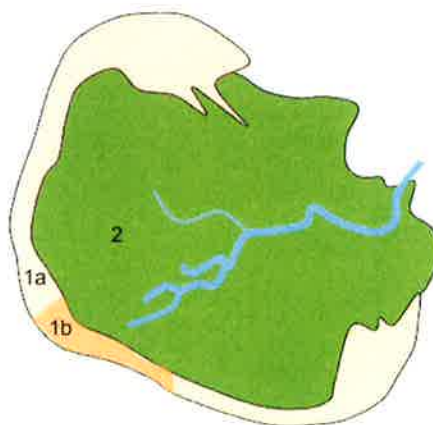
Schematische weergave van een stormvloedwalleiland in de Waddenzee  
1: wal, 2: kwelder

Griend ligt midden in de Waddenzee en heeft een heel andere opbouw. Aan de westzijde een lage rug die bestaat uit schelpen, vloedmerkmateriaal en grof zand dat vooral bij sterke wind uit het noordwesten wordt opgeworpen. Achter de zogenoemde stormvloedwalleiland heeft zich een kwelder gevormd. Het is morfologisch een zandarm systeem, heel anders dan de barrière-eilanden. In de internationale Waddenzee zijn meer voorbeelden van dit type eiland te vinden. In Duitsland lijken onder andere de eilanden Memmert, Trischen en Lütje Horn op het oorspronkelijke Griend. In het Nederlandse deel is naast Griend ook het eiland Zuiderduintjes op dezelfde wijze als Griend opgebouwd.

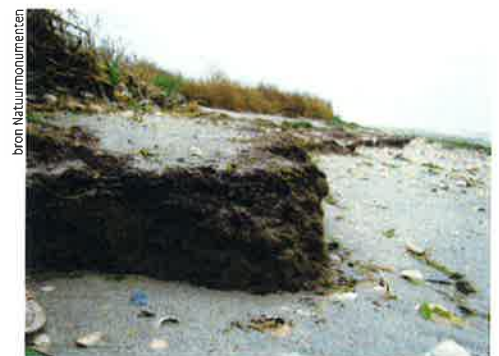
Onder de stormvloedwal komt de klei tevoorschijn, Griend 2016
